**"Catalogo dei beni culturali architettonici"**  
*allegato al Regolamento Igienico Edilizio Comunale*  
*(art. 2, comma 4 della L. R. 35/95).*

Prima tranche - 2005

**COMPLESSO STORICO EDILIZIO SEDE  
MUNICIPALE E SCOLASTICA**

Scheda n° 1

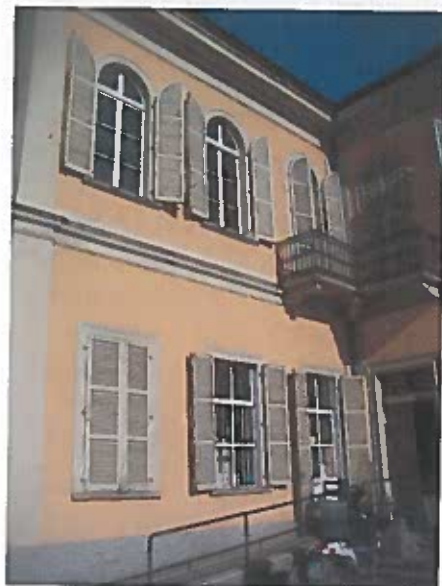
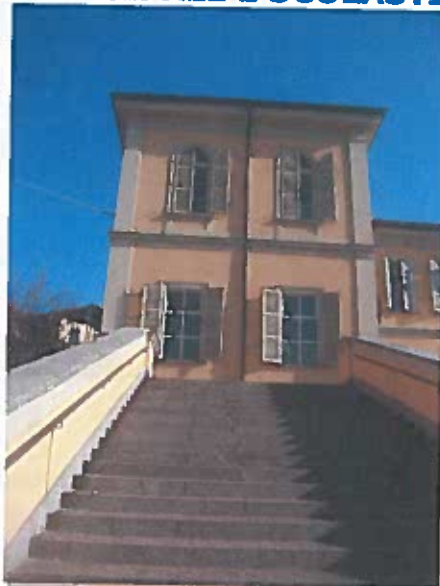
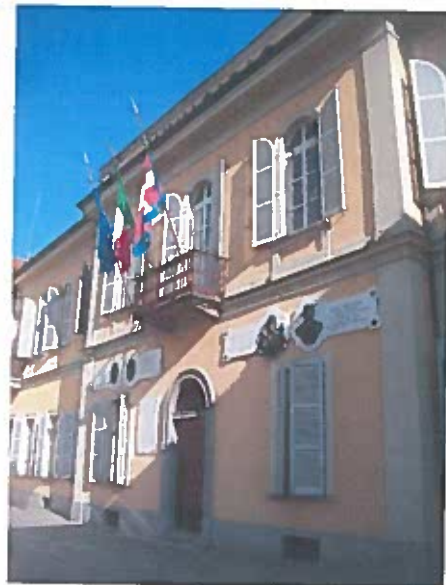
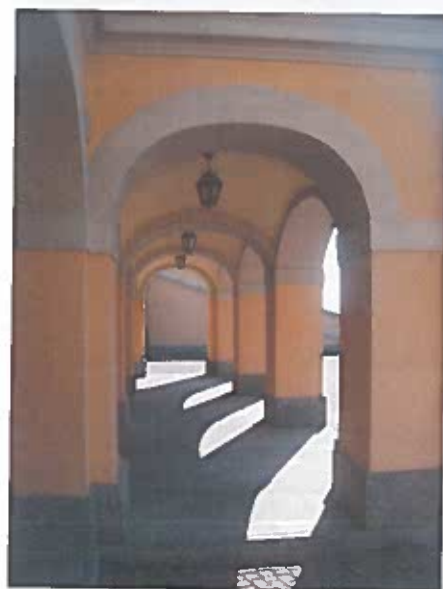
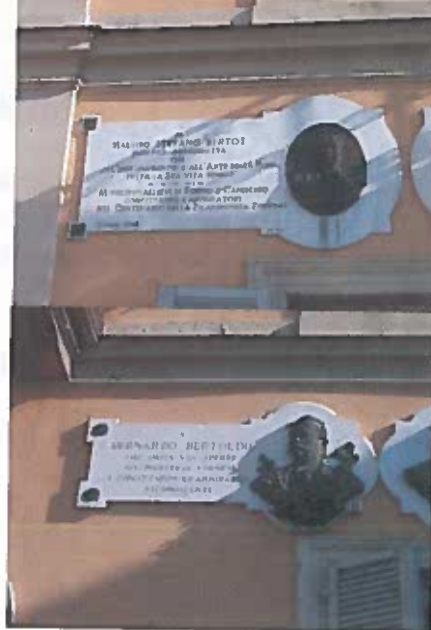
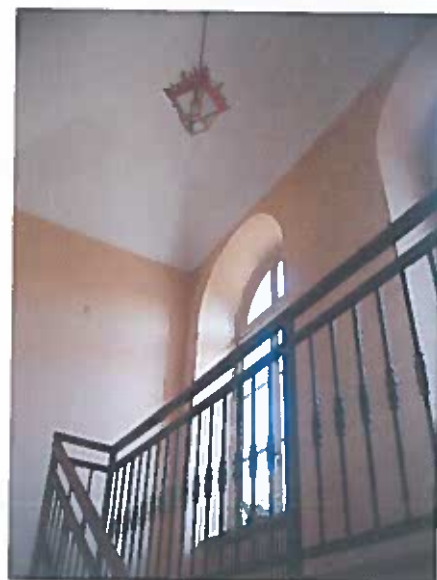
L'edificio è realizzato con le tecniche costruttive tradizionalmente in uso in questo contesto storico, ovvero con un impiego prevalente di murature di tipo misto, con prevalenza degli elementi laterizi nelle costruzioni più recenti. Strutturalmente il fabbricato si presenta come un edificio con muratura portante continua sul perimetro, realizzata con l'impiego prevalente di elementi laterizi assemblati fra loro con l'impiego di legante. L'edificio presenta manto di copertura in coppi su un sistema di orditura lignea.

Mediocre

In corrispondenza della sezione inferiore la superficie di sacrificio risulta già in alcuni punti (ad esempio in corrispondenza delle arcate del portico) segnata da fenomeni di degrado con efflorescenze, distacchi ed incipiente perdita di materiale. Opportuni interventi di risanamento dall'umidità al piede delle murature e l'impiego sistematico di sostanze e materiali caratterizzati da piena traspirabilità nei futuri interventi sulle finiture superficiali.

Il complesso storico edilizio che costituisce ancora oggi la sede del Municipio di Forno Canavese riveste di per sé caratteri di eccezionalità, per la monumentalità della composizione architettonica, di rilevanti dimensioni, e collocata su un'altura, inserita armoniosamente, nonostante il proprio carattere di "emergenza architettonica", nel nucleo storico urbano. La sua fondazione risale al 1860, quando il primigenio nucleo venne realizzato con funzione di municipio e di edificio scolastico. Successivamente essa venne ampiamente rimaneggiata ed abbellita con la realizzazione dei nuovi edifici di istruzione (Scuola elementare e media inferiore). Rammentiamo che Forno Canavese fu, a partire almeno del secolo XIX (ma probabilmente anche in precedenza, nonostante la relativa scarsità di attestazioni storiche certe) nucleo di rilevanza nel panorama della lavorazione siderurgica italiana: la sua lunga tradizione di lavorazione del ferro condusse alla nascita nell'Ottocento di numerose fabbriche, con la presenza di una lavorazione meccanica d'eccellenza con attività di stampaggio a caldo. Conseguentemente la comunità locale conobbe un relativo sviluppo anche economico e sociale, che condusse alla realizzazione architettonica di alcune opere di rilievo come quella in esame. Il complesso edilizio in esame è costituito da un corpo centrale distribuito su due piani fuori terra, posto su un terrazzamento rialzato. Ai lati del corpo centrale sono presenti ali di fabbricato laterali a manica semplice, con due rampe distinte di scalinate, poste ciascuna in corrispondenza delle due ali. Il fronte verso valle presenta un elemento a portico ad archi suddiviso in campate voltate a vela, che scaricano frontalmente su pilastri a sezione quadrata. Conservati i caratteri originari relativi alla tipologia delle aperture finestrate, alte e strette e rispondenti ad un organico disegno compositivo, con profilo rettangolari in corrispondenza del primo piano fuori terra, e ad arco pieno in corrispondenza del secondo livello; i davanzali in pietra; i serramenti lignei a doppio battente con persiana a lamella; le cornici marcapiano poste fra il primo ed il secondo livello ed al di sotto della linea di gronda; gli elementi decorativi angolari a lesena. Evidenziamo che l'eccellente permanenza dei caratteri originari (al di là dello stato di conservazione), ovvero l'assenza di interventi rispetto alla concezione originaria dell'edificio, richiede un'attenzione particolare, finalizzata alla conservazione non soltanto dei dettagli costruttivi, ma anche delle rifiniture interne: pavimentazioni, scalinate interne, porte, decorazioni parietali. Particolarmente problematica la situazione delle strutture di copertura (orditura del tetto e manto di copertura laterizio) che necessiterebbe di adeguati interventi. Tutto il complesso dei caratteri architettonici e decorativi necessita di estesi interventi conservativi di protezione dagli agenti endogeni. La superficie di sacrificio che ricopre le murature esterne, di colore giallo paglierino; in corrispondenza della sezione inferiore vi è uno zoccolo basamentale di tonalità contrastante. Essa risulta già in alcuni punti (ad esempio in corrispondenza delle arcate del portico) segnata da fenomeni di degrado con efflorescenze, distacchi ed incipiente perdita di materiale. Opportuni interventi di risanamento dall'umidità al piede delle murature e l'impiego sistematico di sostanze e materiali caratterizzati da piena traspirabilità nei futuri interventi sulle finiture superficiali.

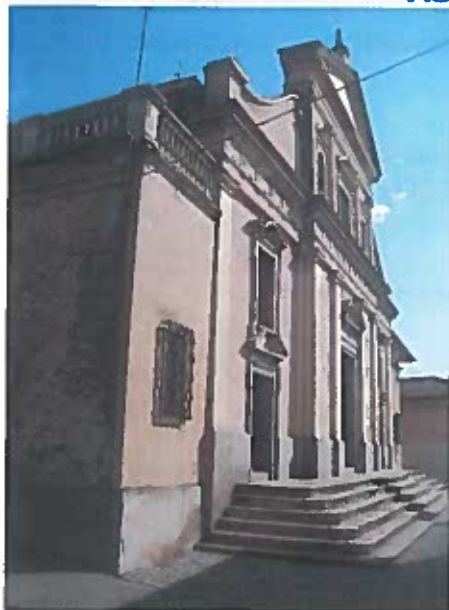
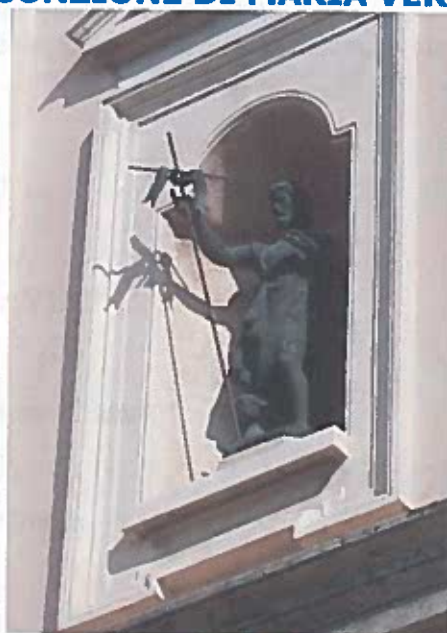
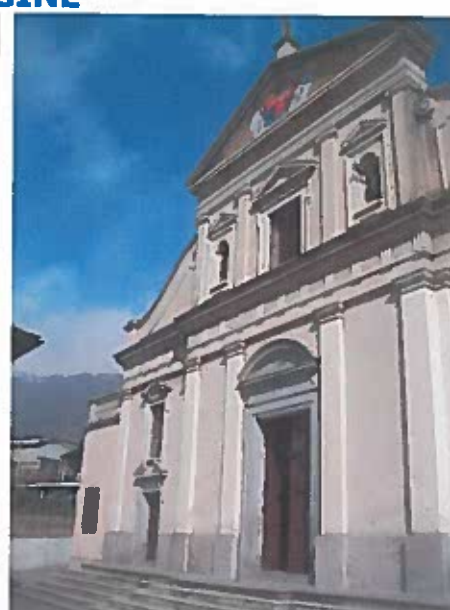
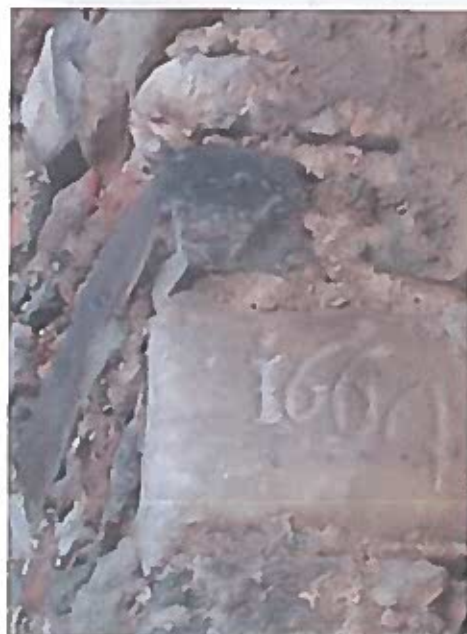
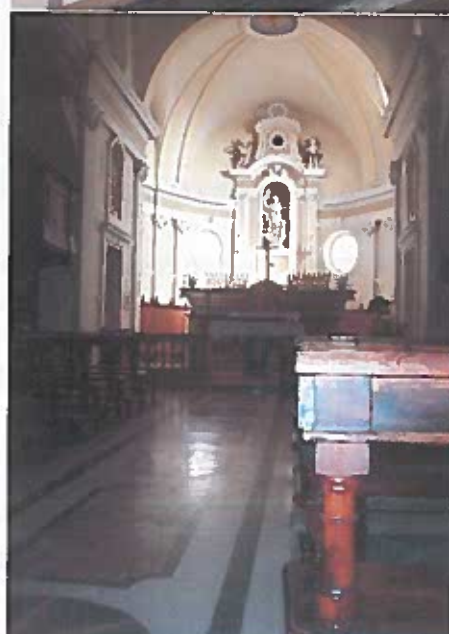
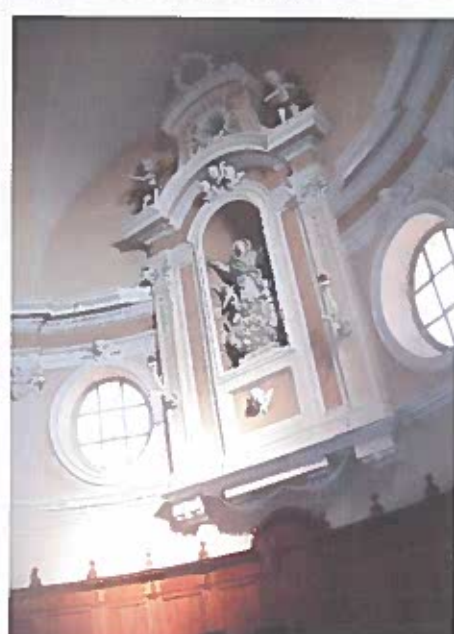
Scheda n° 2

L'edificio è realizzato con le tecniche costruttive tradizionalmente in uso in questo contesto storico, ovvero con un impiego prevalente di murature di tipo misto, con prevalenza degli elementi laterizi nelle sezioni murarie più recenti. Strutturalmente il fabbricato si presenta come un edificio con muratura portante continua sul perimetro, realizzata con l'impiego di elementi assemblati fra loro con l'impiego di legante. L'edificio presenta manto di copertura in coppi su un sistema di orditura lignea.

Mediocre

Nella sezione che presenta un elemento terrazzato si possono notare gli effetti dell'azione delle acque discendenti, ovvero derivanti da un difetto del sistema di smaltimento dell'acqua piovana, con la presenza di macchie nere e croste in corrispondenza della soletta, e di efflorescenze saline superficiali. Tale situazione necessiterebbe di un intervento di correzione del sistema di eliminazione delle acque meteoriche. Si sottolinea l'importanza di intervenire sulle finiture esterne, avendo sempre l'accortezza di impiegare prodotti traspiranti, e possibilmente di effettuare interventi di bonifica dall'umidità al piede delle murature. In relazione agli apparati decorativi in pietra si auspicano interventi di pulitura con tecniche e sostanze adeguate.

La Chiesa Parrocchiale di Forno Canavese è dedicata alla Assunzione di Maria Vergine. La primitiva istituzione parrocchiale venne scorporata da quella di Rivara nel 1364: l'atto venne rogato il 10 aprile dal notaio fornese Antonio Beccuti. La chiesa parrocchiale, nelle sue forme attuali, sorge nel concentrico. La sua conformazione tipologica sembra accostabile cronologicamente alla attigua casa parrocchiale del secolo XVII, ora ristrutturata. L'edificio religioso presenta una elegante facciata, relativa verosimilmente ad un intervento posteriore alla reale fondazione dell'edificio stesso. Il disegno compositivo del fronte prevede la tripartizione della facciata, suddivisione che rispecchia quella interna in tre navate, di cui le laterali più basse: visivamente in facciata queste ultime risultano specularmente raccordate alla principale da elementi a grandi elementi a voluta. Sul fronte è presente un doppio ordine (dorico al livello inferiore e ionico a quello superiore, in ottemperanza ai modelli compositivi adottati dall'architettura di impronta neoclassica), separati da un elemento a cornicione sporgente. In corrispondenza del livello inferiore vi è un portale in pietra con schema compositivo trilitico, sormontato da un frontone triangolare curvo. In corrispondenza della sezione superiore vi è una finestra con timpano triangolare, affiancata da due nicchie murarie entro le quali sono collocate statue. A coronamento della facciata è posto un timpano triangolare, che reca al centro una raffigurazione relativa all'Assunzione di Maria Vergine. L'interno della chiesa presenta, nella zona absidale, un elemento architettonico ad edicola con funzione decorativa. L'altare maggiore è in marmo policromo: all'interno sono conservate opere d'arte, arredi sacri e suppellettili che necessiterebbero di interventi manutentivi, essenziali per la loro conservazione. Molteplici gli elementi che contribuiscono ad accentuare il valore chiaro-scurale del fronte: timpani, cornici riquadrate intorno alle aperture, nicchie murarie con elementi scultorei, accentuano la plasticità architettonica della facciata. Problematica la situazione relativa alle finiture superficiali delle strutture perimetrali, segnate innanzitutto dall'umidità capillare di risalita, con macchie, rigonfiamenti, ed incipienti distacchi con perdita di materiale in corrispondenza delle strutture murarie inferiori. Inoltre, nella sezione che presenta un elemento terrazzato si possono notare anche gli effetti dell'azione delle acque discendenti, ovvero derivanti da un difetto del sistema di smaltimento dell'acqua piovana, con la presenza di macchie nere e croste in corrispondenza della soletta, e di efflorescenze saline superficiali. Tale situazione necessiterebbe di un intervento di correzione del sistema di eliminazione delle acque meteoriche. Si sottolinea l'importanza di intervenire sulle finiture esterne, avendo sempre l'accortezza di impiegare prodotti traspiranti, e possibilmente di effettuare interventi di bonifica dall'umidità al piede delle murature. In relazione agli apparati decorativi in pietra si auspicano interventi di pulitura con tecniche e sostanze adeguate.

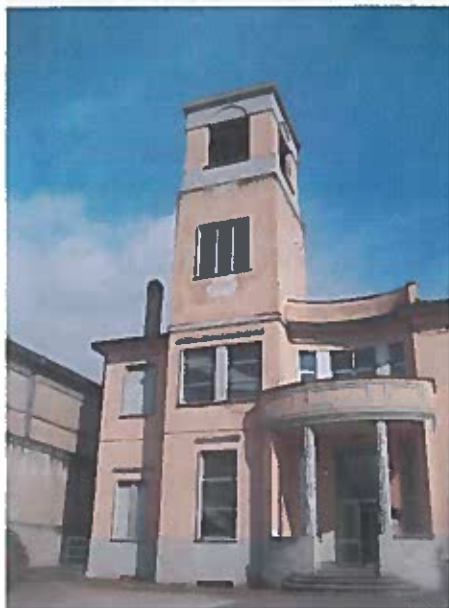
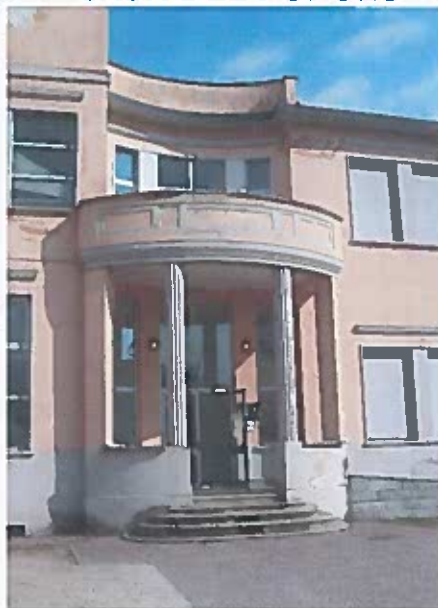
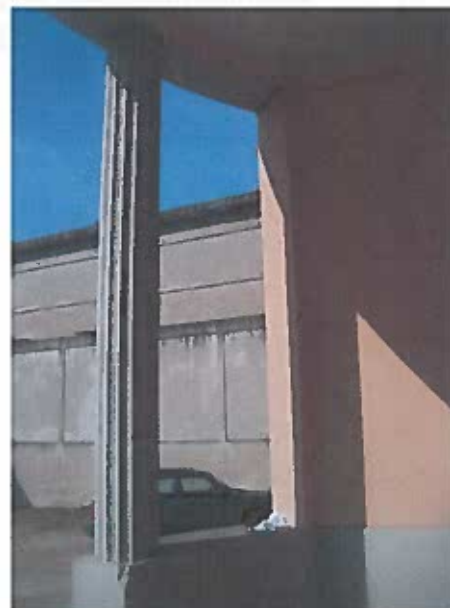
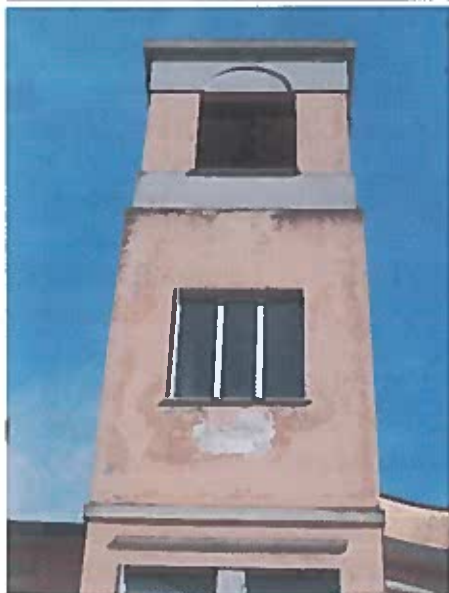
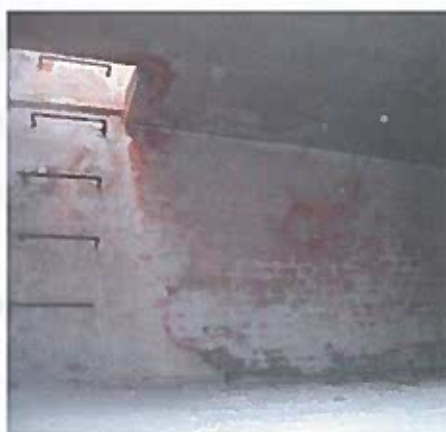
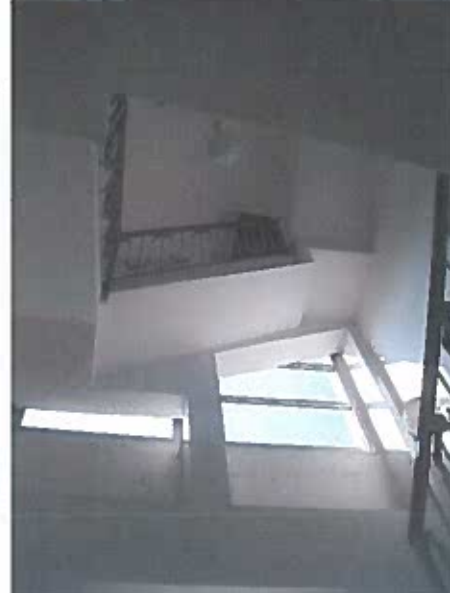
Scheda n° 4

L'azione dell'umidità capillare di risalita, ma anche della gelività e l'azione delle acque meteoriche comportano un degrado degli intonaci con distacchi e perdite di materiale. Macchie ed efflorescenze caratterizzano le finiture superficiali in maniera generalizzata. Un intervento di risanamento e di bonifica dall'umidità del piede delle murature sarebbe auspicabile. Cornici, riquadrature, colonne necessiterebbero inoltre di azioni di consolidamento e di restauro conservativo. Anche alcuni ambienti interni, a causa del non utilizzo e della conseguente incuria, versano in stato non ottimale.

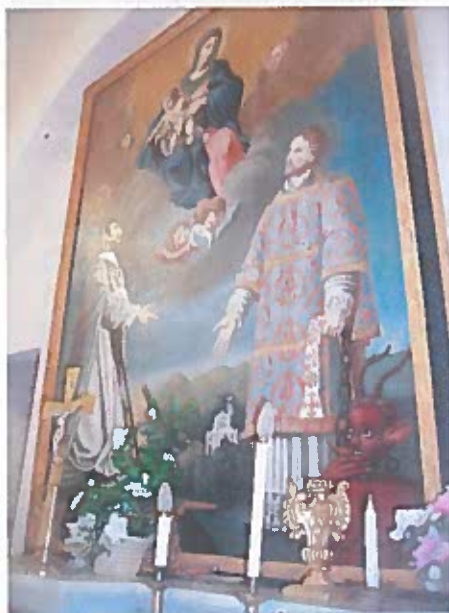
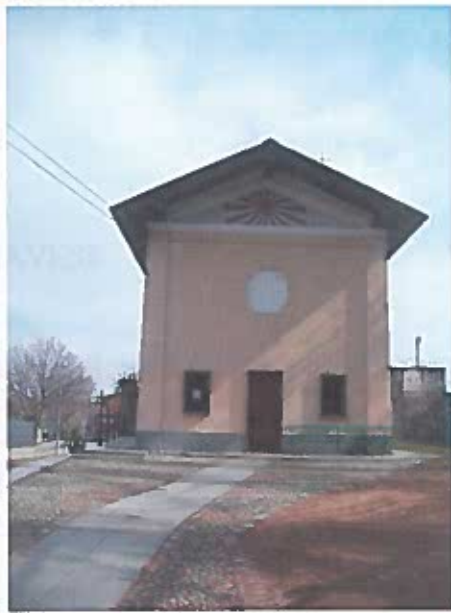
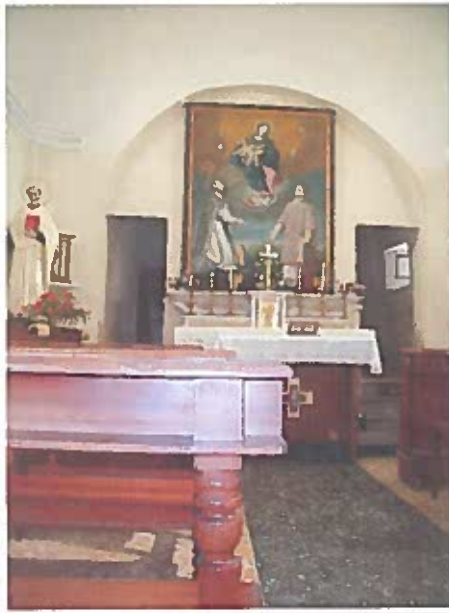
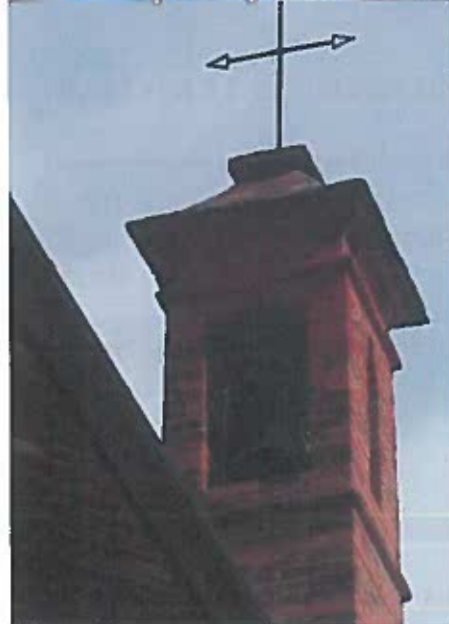
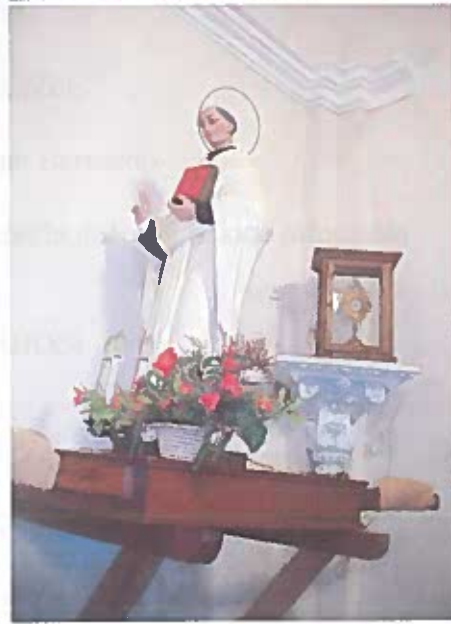
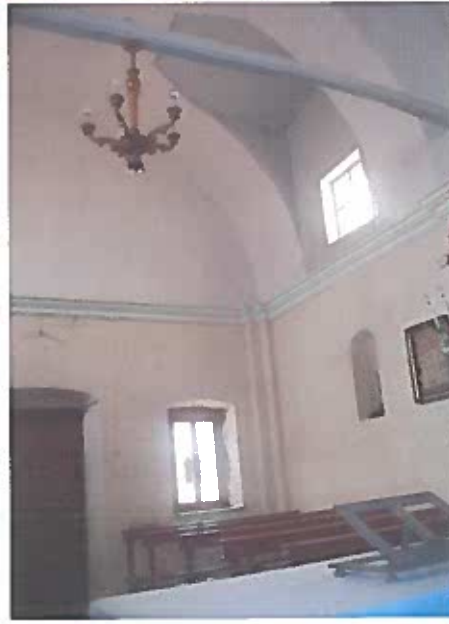
Scheda n° 5

Danno lieve

Le finiture superficiali esterne, in particolare quelle relative alle aree perimetrali laterali, sono soggette a fenomeni di degrado, con efflorescenze, macchie di umidità, rigonfiamenti. Opportuni interventi di risanamento dall'umidità al piede delle murature e l'impiego sistematico di sostanze e materiali caratterizzati da piena traspirabilità nei futuri interventi sulle finiture superficiali. È presente anche una cella campanaria.

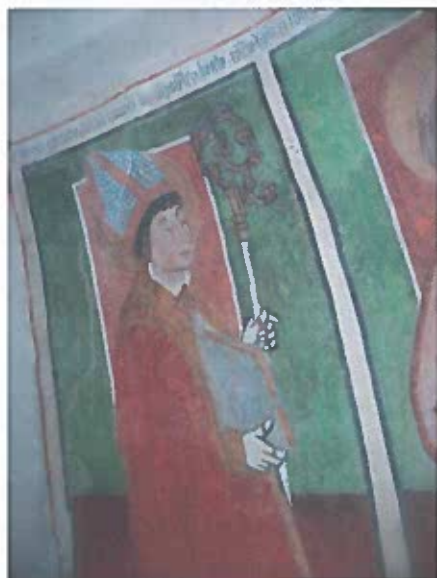
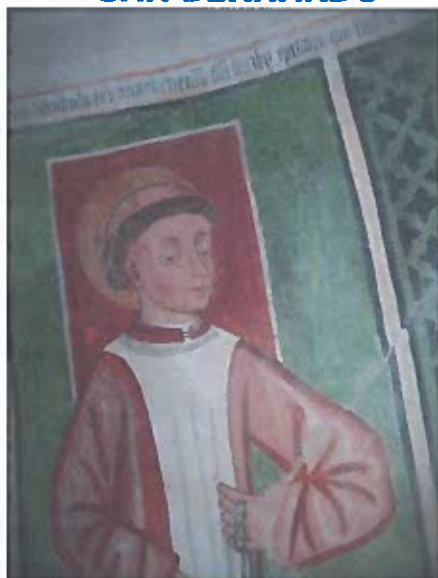
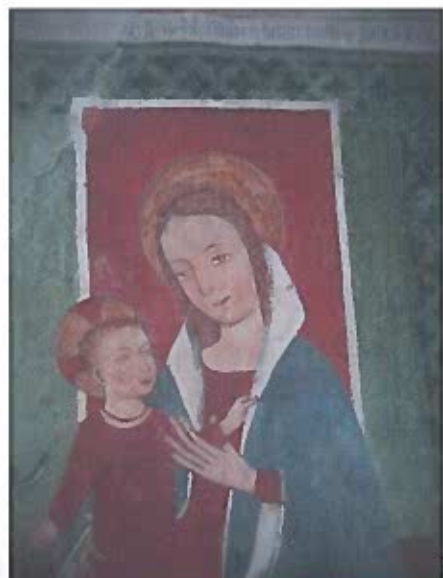
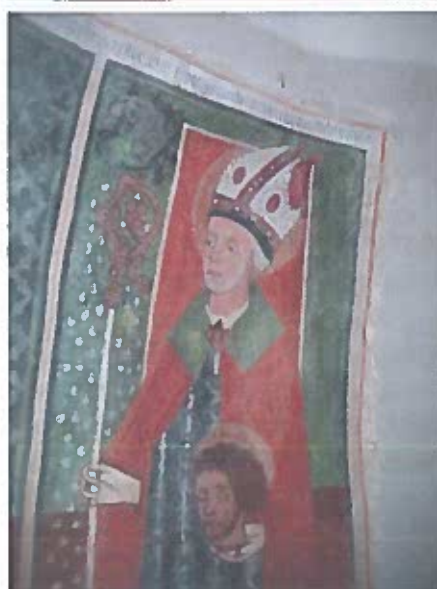
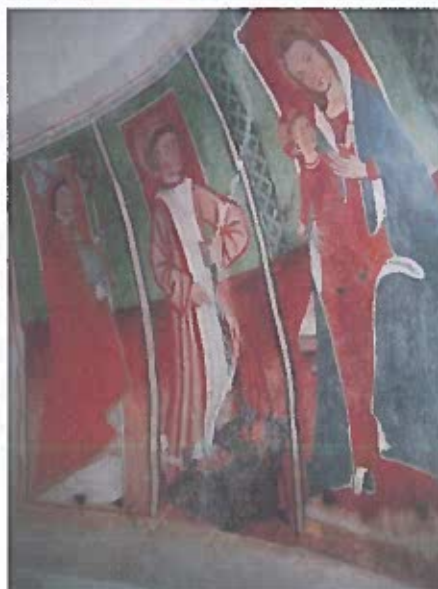
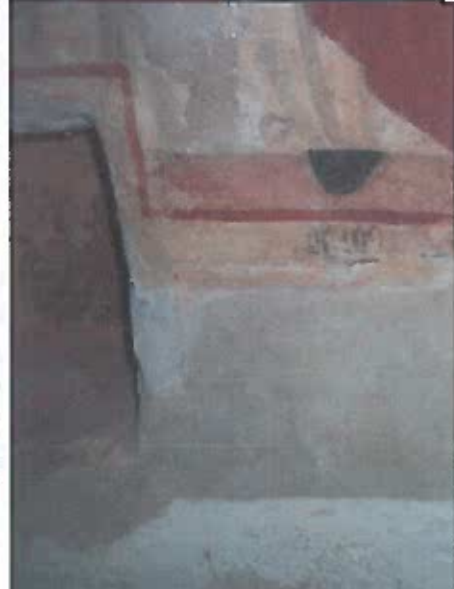
**Scheda n° 5  
Allegato**

Danno lieve

Le raffigurazioni pittoriche, realizzate con la tecnica ad affresco, risultano esposte agli agenti di degrado e necessitano di adeguati interventi conservativi, volti innanzitutto al contenimento della percentuale del tasso di umidità. Lo stato di conservazione del bene presenta infatti problematiche imputabili alla presenza di risalita capillare di umidità, ed alla contestuale azione di agenti endogeni (microrganismi, con conseguenti fenomeni legati a muffe ed efflorescenze). In effetti, è la causa delle molteplici problematiche conservative, ed andrebbe tenuta nella dovuta considerazione in particolare in relazione al pregio dei cicli affrescati interni.

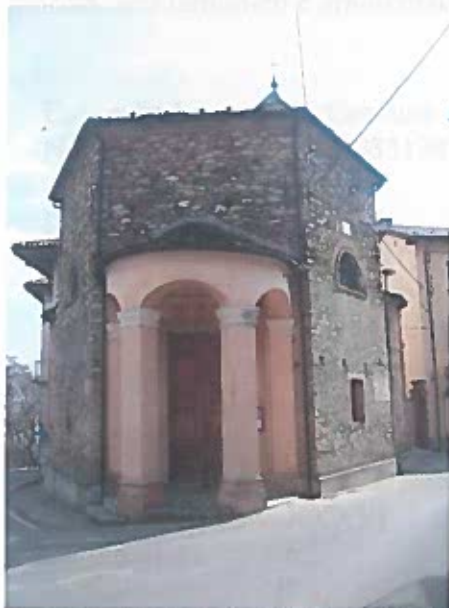
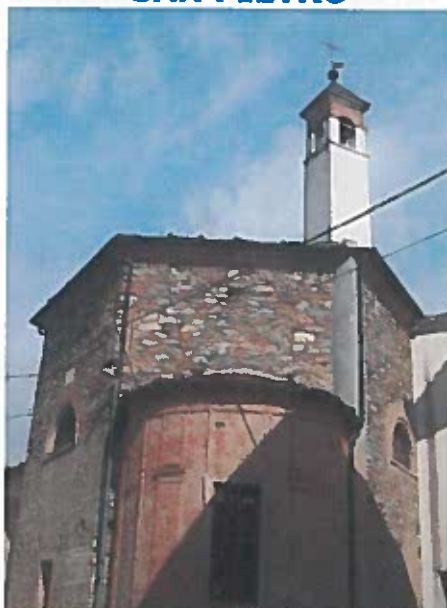
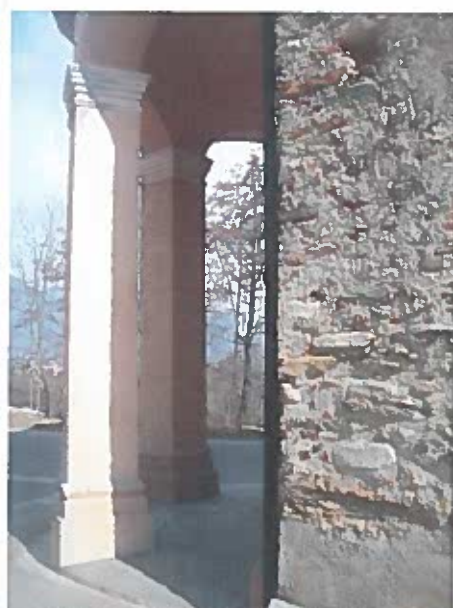
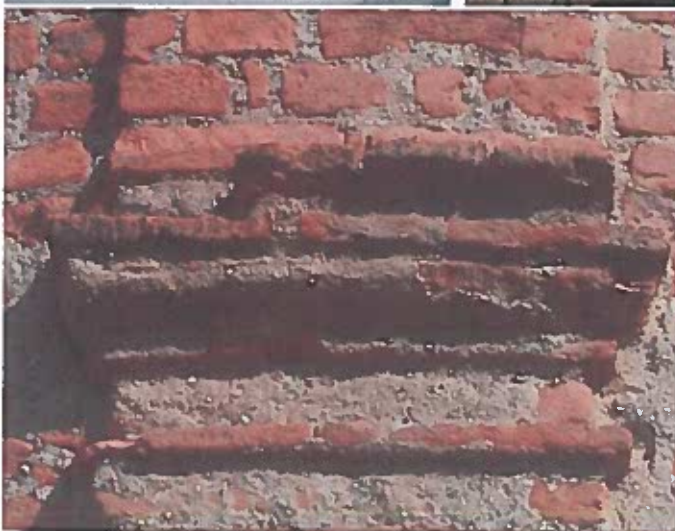
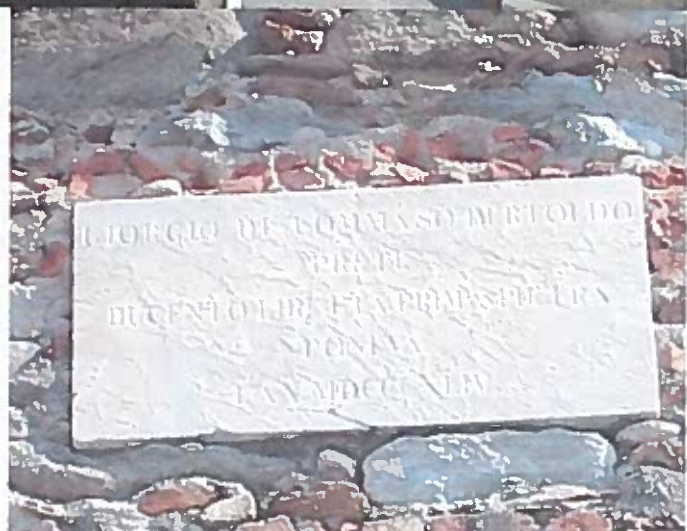
Scheda n° 6

Danno lieve

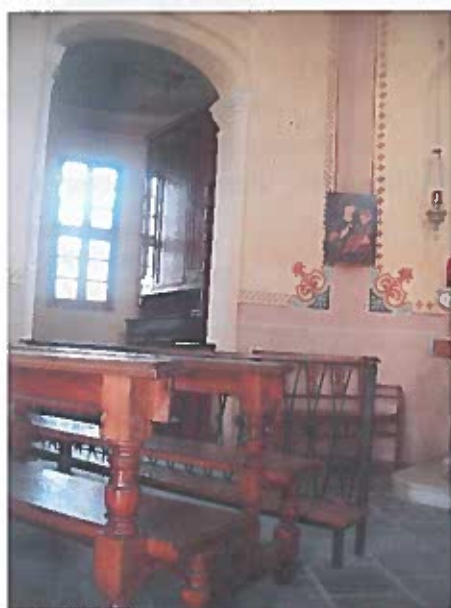
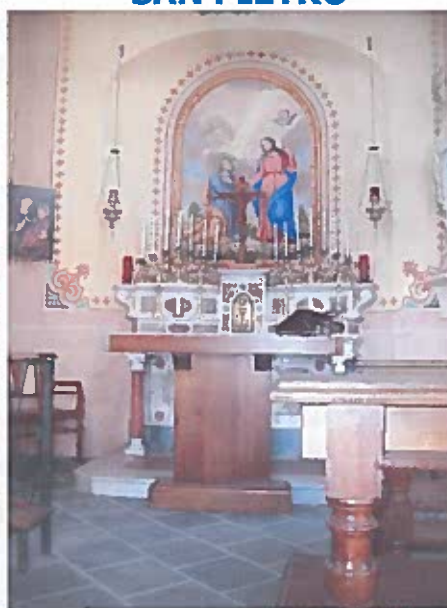
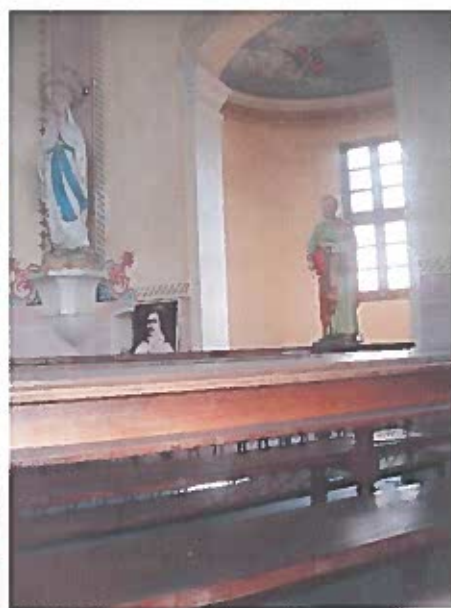
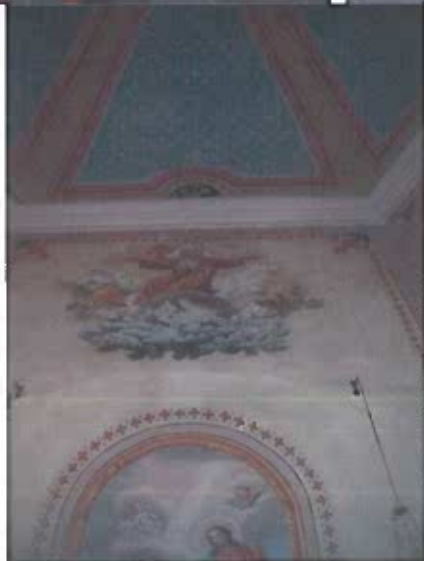
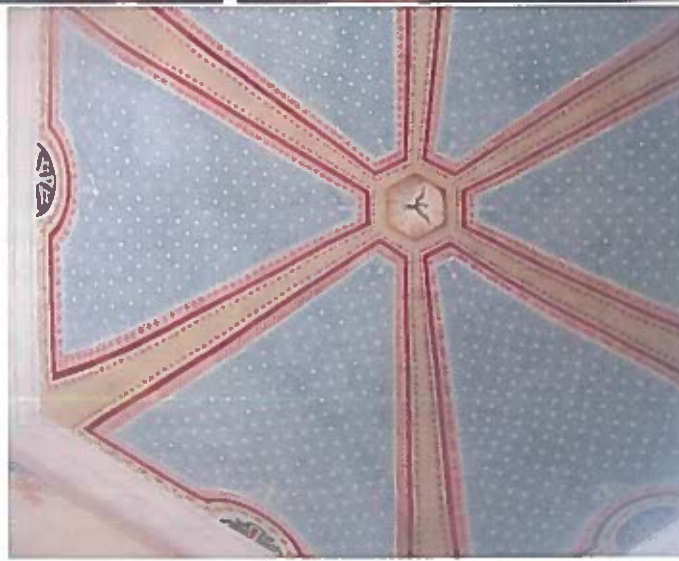
Scheda n° 6  
Allegato

Danno lieve

Gli apparati decorativi, realizzati con la tecnica ad affresco, risultano esposti agli agenti di degrado e necessitano di adeguati interventi conservativi, volti innanzitutto al contenimento della percentuale del tasso di umidità. Lo stato di conservazione del bene presenta infatti problematiche imputabili alla eccessiva presenza di umidità, ed alla contestuale azione di agenti endogeni (microrganismi, con conseguenti fenomeni legati a muffe ed efflorescenze). In effetti, è la causa delle molteplici problematiche conservative, ed andrebbe tenuta nella dovuta considerazione.

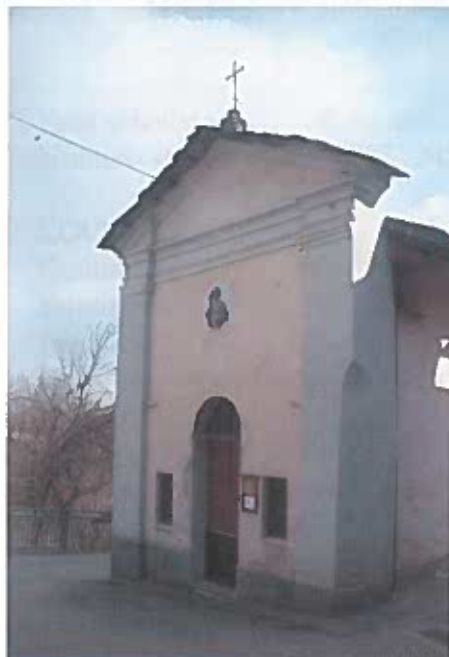
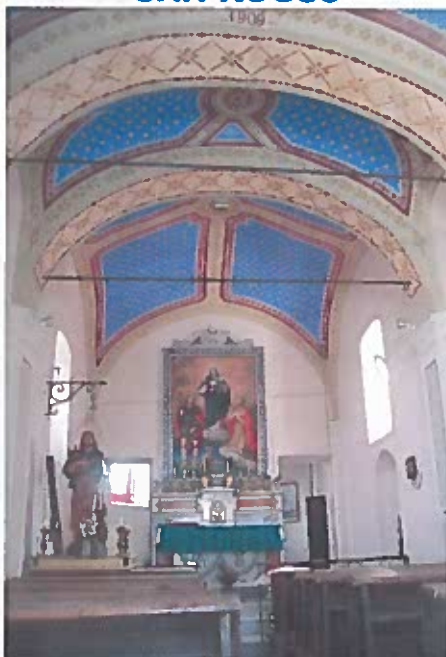
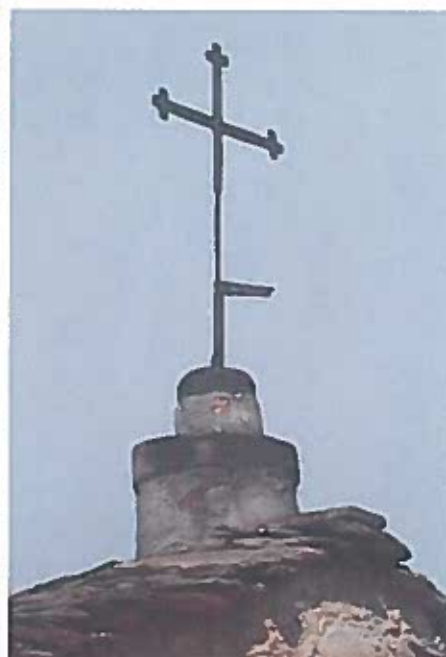
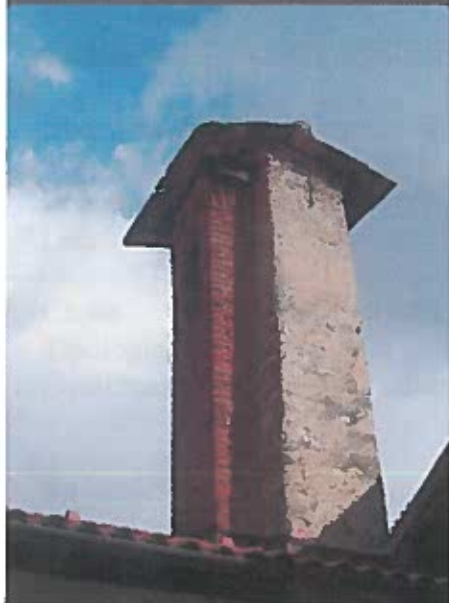
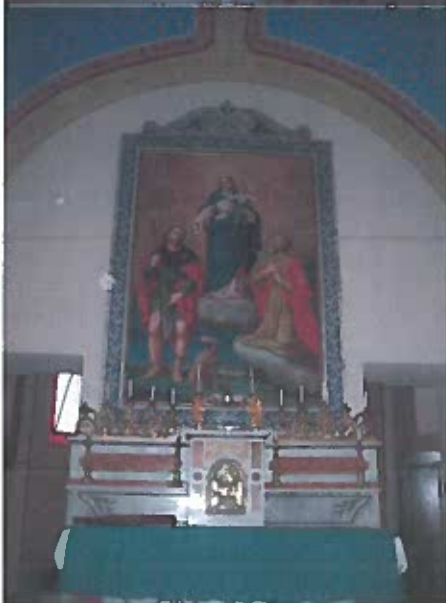
Scheda n° 7

Danno lieve

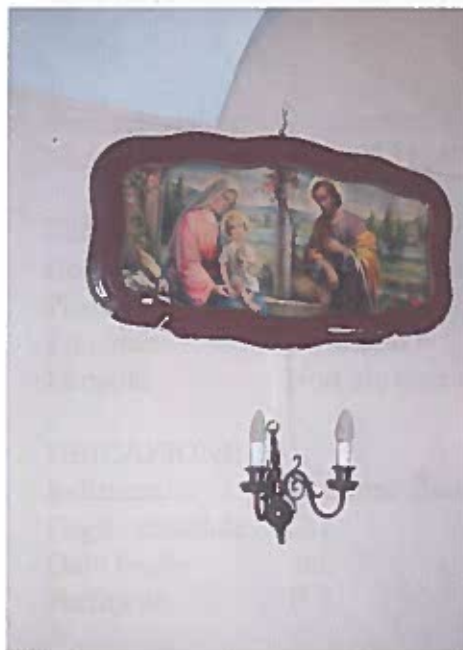
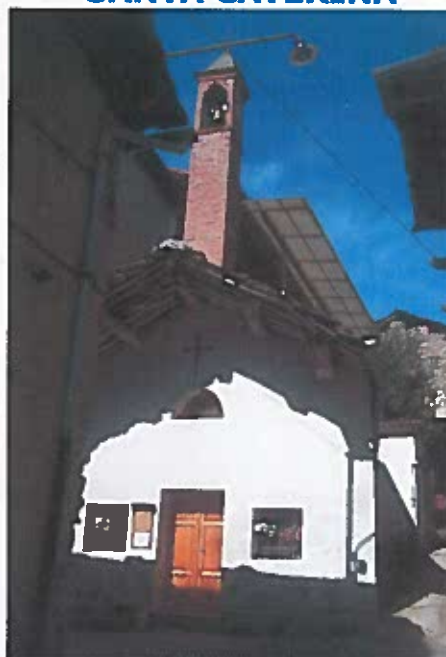
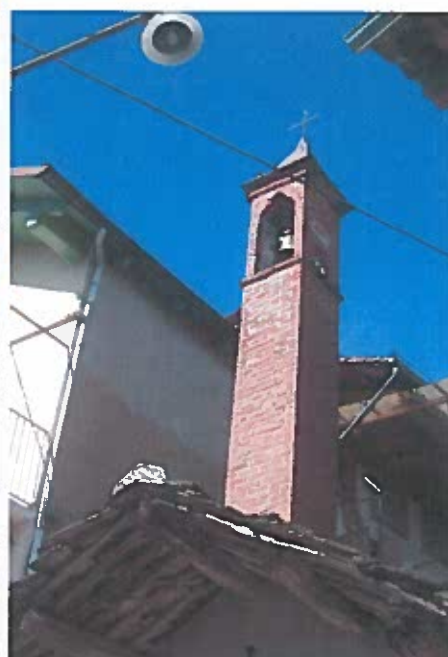
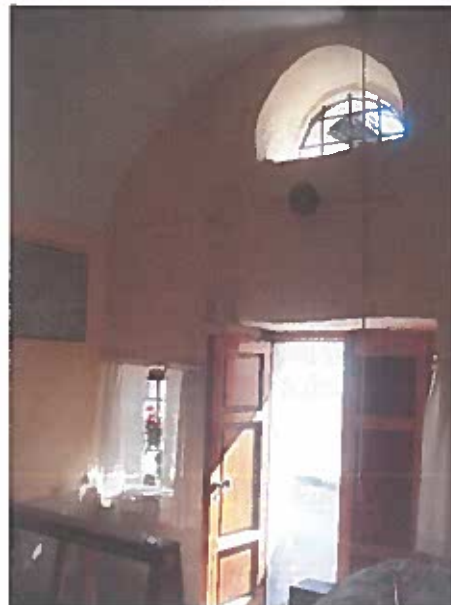
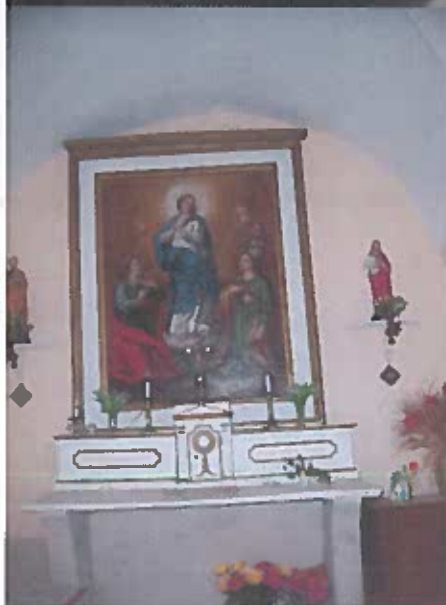
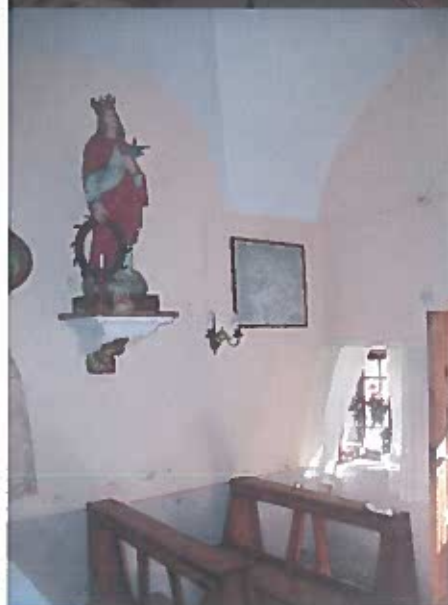
Scheda n° 8

Danno lieve
